外観点検の確認事項とポイント

自動車用バッテリーの劣化サインは、エンジン始動性能や容量低下のような内部変化に加え、外観からも確認できます。今号はその確認事項とポイントについてご説明いたします。

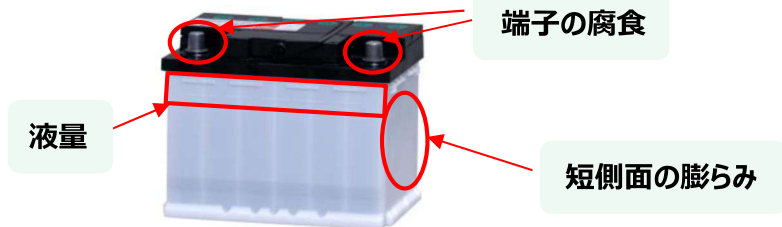
外観点検は主に右図の3項目を意識し、点検を心がけてください。
